## PROTOKÓŁ NR WR-III.6355.1.162.2018

Komisji Wojewódzkiej do spraw weryfikacji strat określonych przez komisje powołane przez jednostki samorządu terytorialnego powstałych w wyniku zdarzeń noszących znamiona klęski żywiołowej w infrastrukturze komunalnej tych jednostek powołanej przez Wojewodę Małopolskiego Zarządzeniem Nr 244/18 z dnia 26 czerwca 2018 r.

przeprowadziła weryfikację szacunku strat na terenie **GMINA BUKOWINA TATRZAŃSKA**

**Fotografie zniszczonych obiektów**

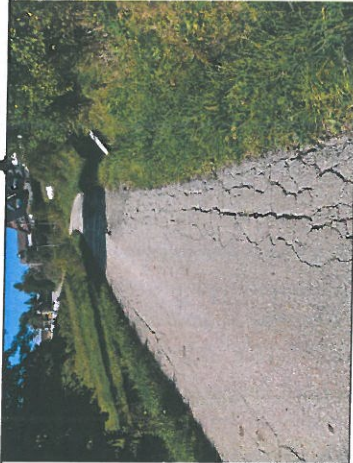
| <b>Załącznik Nr 1 poz. 1</b> | | <b>Załącznik Nr 1 poz. 2</b> | |

| Lp | Numer drogi | Numer działki ewidencyjnej | Nazwa odcinka drogi<br>(droga relacji ...../nazwa zwyczajowa) | Miejscowość<br>(poprawna nazwa urzędowa, w przypadku również gminę, podać również gminę i powiat) | Uszkodzony odcinek drogi | | Zakres drogi | Szczegółowy opis uszkodzeń<br>(rodzaj nawierzchni, podbudowy, pobocza, rowy odwadniające-prawo, lewostronne, inne + uwagi) + odwodnienie | Szacunkowa wartość strat [zł] | Czy obiekt jest ubezpieczony od zdarzeń noszących znamiona kłęski żywiołowej (Tak/Nie) |
|---|---|---|---|---|---|---|---|---|---|---|
| 1 | K 420041 | 6392/1;<br>5504;<br>5533;<br>5500;<br>5501;<br>1784;<br>1781;<br>5502;<br>2531;<br>2585;<br>2588;<br>2587/1;<br>2750;<br>2747;<br>2746/3;<br>2751;<br>2753/3;<br>2753/4;<br>2752/2;<br>2758/1;<br>2758/2;<br>2768/1;<br>2768/2;<br>2770;<br>2773;<br>2771; | Czarna Góra - Rzepiska (przez Bryjów, Pawliki) | Czarna Góra, Rzepiska | 1. 0+000 | 3+100 | 3,100 | Uszkodzona nawierzchnia asfaltowa wraz z podbudową i poboczami. | 1 395 000 | Nie |

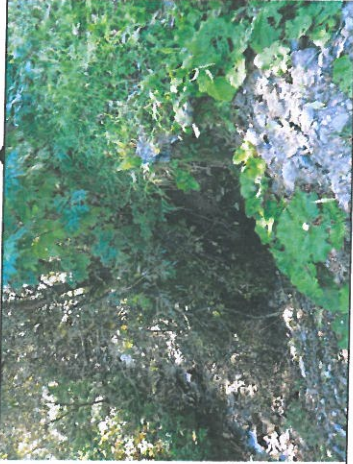
| 2 | K 420043 | 6406 | Czarna Góra ul.<br>Zagóra | Czarna Góra | 0+984 | 1+000 | 0,016 | | | | | | | | | 32 000,00 | Nie |

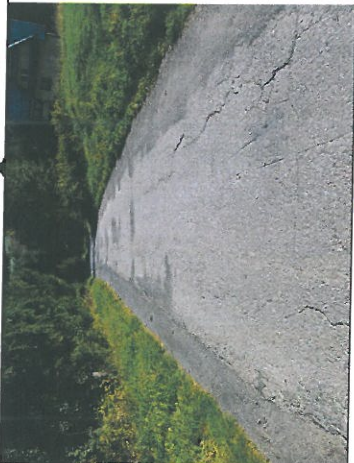
| <b>Załącznik Nr 1 poz. 1</b> | | <b>Załącznik Nr 1 poz. 2</b> | |
|---|--|---|--|
| <b>Załącznik Nr 1 poz. 3</b> | | <b>Załącznik Nr 2 poz. 1</b> | |

| 3 | K 420039 | 2707/1;<br>2662/4;<br>2615/5;<br>2666/8;<br>2502/1;<br>2756/4;<br>2751/7;<br>2512; 2501; 2606/8;<br>2291/3;<br>2617/4;<br>2545/1;<br>2616/1;<br>2500;<br>2567/12;<br>5520/1;<br>2289/1;<br>2295; 2300/1; | ul. Wierch Spiski | Bukowina Tatrzńska | 0+000 | 0+660 | 0,660 | | | | | | | | | 184 800 | |
| | | | | | | | | | | Uszkodzona podbudowa i korytka ściekowe 60x50x15 cm | | | | | | | |

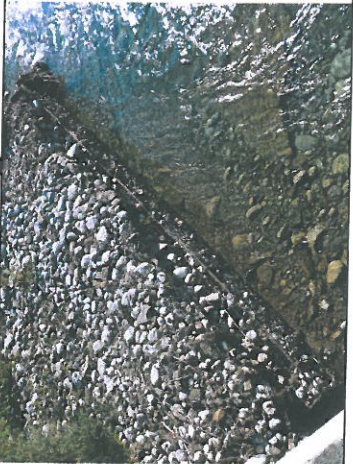
| Lp. | Rodzaj infrastruktury komunalnej | [szt.] | [km] | Szacunkowa wartość strat [zł] |
|---|---|---|---|---|
| 2 | Mosty | 1 | X | 125 500 |
